TWEEDE LEVEN VOOR MONUMENTAAL ARTIS-AQUARIUM

Om het ARTIS-Aquarium voor de toekomst te behouden, wordt op dit moment een ingrijpende restauratie en verduurzaming uitgevoerd.

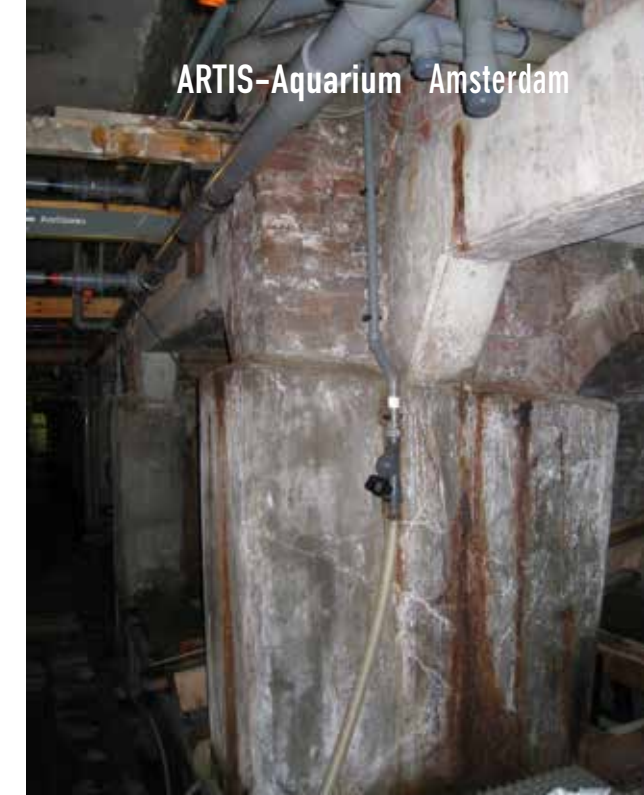
Aantasting veroorzaakt door optrekkend vocht en zoutkristallisaties.

In een normaal geklimatiseerde ruimte kan optrekkend vocht circa 4 tot 6 meter omhoog trekken. In een gebouw zoals het ARTIS-Aquarium echter, waarin een constante hoge luchtvochtigheid heerst, kan het vocht veel hoger komen. "Met het vocht trekken ook kristallisaties van opgeloste zouten op, met alle (constructieve) ge-

volgen van dien", benadrukt Hushang Ulfati, directeur en raadgevend ingenieur bij SWINN. "Aangroeiende zoutkristallen zijn op diverse plaatsen doorgedrongen tot in de gemetselde constructies. Doordat de zoutkristallen hier uitzetten en hoge druk uitoefenen in de kern/poriën van het materiaal, zal het metselwerk uiteindelijk van binnenuit verpulveren." De betonnen kransen die hier als versterking zijn aangebracht, zijn inmiddels ook aangetast en bieden daarom geen soelaas meer. "En ook de barsten, scheuren en andere mechanische schades in gevel, stucwerk en natuurstenen lambriseringen zijn grotendeels door zoutaantasting veroorzaakt. Zo zijn als gevolg van het zout diverse stalen balken gaan roesten en uitzetten, waardoor metselwerk en natuursteen uit elkaar zijn gedrukt."
